Havenbeheerplan 2026-2035

Paspoort kade – Haven Monnickendam

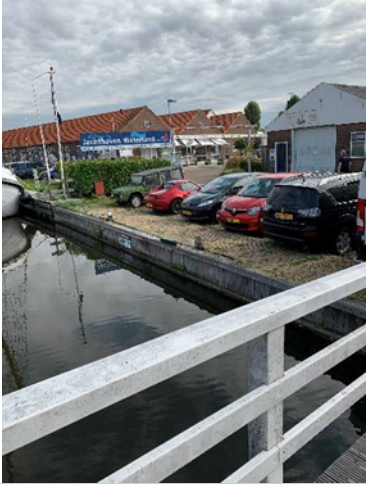
Nummer / ID	KAD0001
	Materiaal	Hout
	Bouwjaar (schatting)	
	Lengte [m]	17,2 m1
	Hoogte (t.o.v. w.p.)	1,00 m
	Toelichting	Hardhouten damwand, deksloof en (anker)gordingen
	Conditie score	B
<i>Opmerking(en) inventarisatie</i>	<p>In goede staat Kade ontdoen van mos en andere begroeiing Geen walkast aanwezig; 4 st. bolders waargenomen; Hardhouten beschoeiing bestaande uit:</p> <ul style="list-style-type: none"> • Damwand; • Klemgording; • Anker gording; • Dekslloof.

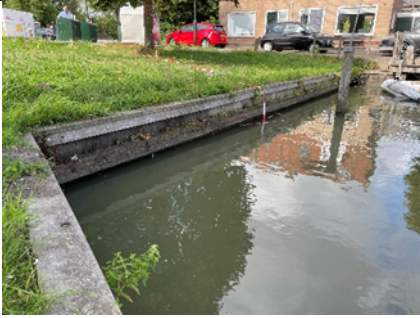
Nummer / ID	KAD0003
	Materiaal	Hout
	Bouwjaar (schatting)	
	Lengte [m]	29,5 m1
	Hoogte (t.o.v. w.p.)	0,80 m1
	Toelichting	Hardhouten damwand, deksloof en (anker)gordingen
	Conditie score	B
<i>Opmerking(en) inventarisatie</i>	Damwand in redelijke staat Kade ontdoen van mos en andere begroeiing; Kade moet gereinigd worden (klein onderhoud); Hardhouten Beschoeiing bestaande uit: <ul style="list-style-type: none"> • Damwand; • Klemgording; • Ankergording; Dekslloof.

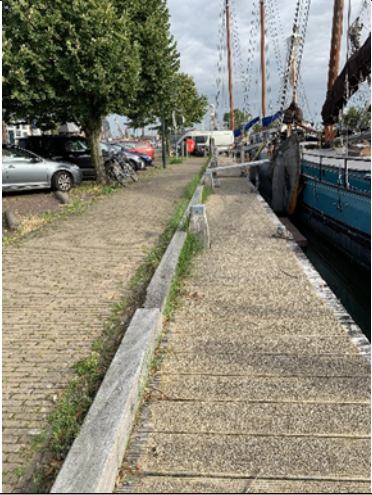
Nummer / ID	Kad005
	Materiaal	Hout
	Bouwjaar (schatting)	
	Lengte [m]	62,1 m1

Hoogte (t.o.v. w.p.)	1,00 m
	Toelichting	Hardhouten damwand, deksloof en (anker)gordingen
	Conditie score	B
<i>Opmerking(en) inventarisatie</i>	<p>Damwand in redelijke staat Onduidelijk wat voor type beschoeiing. Staal + houtenvoorhangschot? Of enkel hout? Hardhouten deksloof (29x180 mm) begint op enkele plekken af te breken. Totaal ca. 4m1 vervangen 1 st. reddingstrap vastzetten t.h.v. KAD0006 Hardhouten Beschoeiing/schot bestaande uit:</p> <ul style="list-style-type: none"> • Dekslloof; • Damwand; • Klemgording; • (Anker)gording.

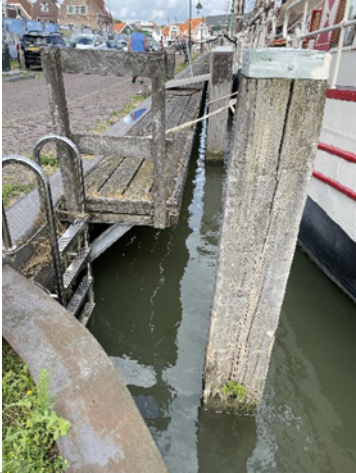
Nummer / ID	Kad0007
	Materiaal	Staal
	Bouwjaar (schatting)	
	Lengte [m]	78,6 m1
	Hoogte (t.o.v. w.p.)	1,00 m
	Toelichting	Stalen damwand met deksloof en steigerconstructie
	Conditie score	C
<i>Opmerking(en) inventarisatie</i>	<p>Damwand in redelijke staat Straatwerk in redelijke conditie. Verwijderen groen (klein onderhoud); Steigerconstructie aan gording tegen de stalen damwand bevestigd d.m.v. schoren. Op de schoren zijn hardhouten dekdelen bevestigd; T.p.v. van de reddingstrap is het dek in slecht staat (conditiescore D).</p>

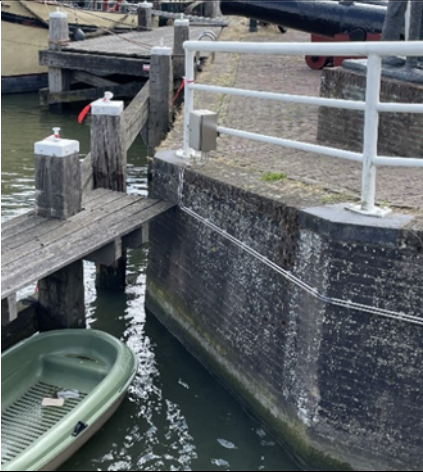
Nummer / ID	Kad0008
	Materiaal	Baksteen

Bouwjaar (schatting)	
	Lengte [m]	21,8 m1
	Hoogte (t.o.v. w.p.)	1,00 m1
	Toelichting	Gemetselde kade
	Conditie score	B
<i>Opmerking(en) inventarisatie</i>	Damwand in redelijke staat 1 st. reddingstrap aan de kade bevestigd; Voegwerk in redelijke staat; Hekwerk op kade, conditiescore B; Schoon spuiten (klein onderhoud);

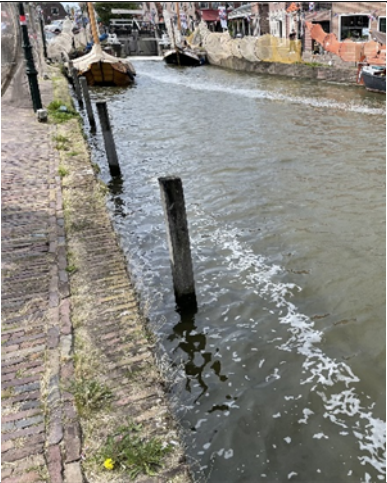
Nummer / ID	Kad0009
	Materiaal	Baksteen
	Bouwjaar (schatting)	
	Lengte [m]	129,5 m1
	Hoogte (t.o.v. w.p.)	Ca. 0,85 m
	Toelichting	Gemetselde kade, zonder aanliggende steigers.
	Conditie score	D
<i>Opmerking(en) inventarisatie</i>	Kade in verweerde staat Loszittende/uitvallende voegen, veel groen, voegwerk is aan vervanging toe; Veel begroeiing in uitsparing met trap, klein onderhoud; Straatwerk in redelijke staat, conditiescore C, groen verwijderen (klein onderhoud);

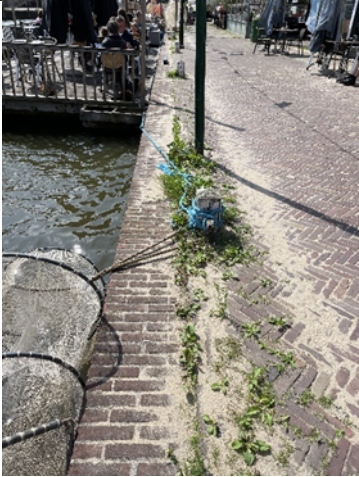
Nummer / ID	Kad0010
	Materiaal	Baksteen

Bouwjaar (schatting)	
	Lengte [m]	137,8 m1
	Hoogte (t.o.v. w.p.)	Ca. 0,85 m
	Toelichting	Gemetselde kade
	Conditie score	B
<i>Opmerking(en) inventarisatie</i>	<p>Kade in redelijke staat Kade deels vernieuwd, in goede staat, conditiescore A; Overig deel kade groen, voegen donker, conditiescore C; Doorvoer door kade bij ligplaats 10; Dilatatievoeg bij ligplaats 10, uitgedroogd; Groen verwijderen (klein onderhoud); Straatwerk in goede staat, conditiescore B; 8 stroompunten op kade, in goede conditie;</p>

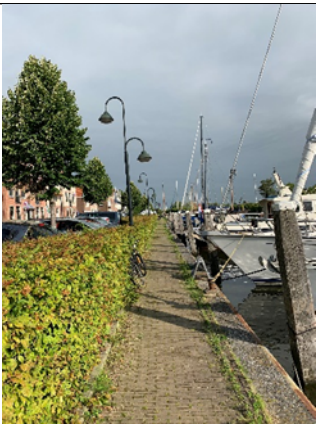
Nummer / ID	Kad0011
	Materiaal	Staal
	Bouwjaar (schatting)	
	Lengte [m]	92,3 m1
	Hoogte (t.o.v. w.p.)	0,35 m
	Toelichting	Stalen damwand met dekzerk en betonnen deksloof
	Conditie score	
<i>Opmerking(en) inventarisatie</i>	<p>Damwand in redelijke staat Straatwerk in redelijke conditie. Verwijderen groen (klein onderhoud); Staal vertoont tekenen van vertering, roest en bladders; 1 st. drenkelingenladder in goede staat; Beschoeiing bestaande uit: - Deksloof van grindbeton (in goede staat); - Stalen damwand; 1 st. walkast en meerdere aansluitingspunten bevestigd op de kade; 5 st. bolders gemonteerd op deksloof.</p>

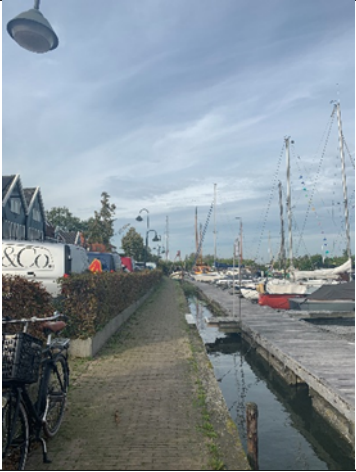
Nummer / ID	Kad0012
	Materiaal	Hout

Bouwjaar (schatting)	
	Lengte [m]	106,4 m1
	Hoogte (t.o.v. w.p.)	0,35 m
	Toelichting	Houten damwand met houten deksloof
	Conditie score	C
Opmerking(en) inventarisatie	<p>Damwand in redelijke staat Straatwerk in redelijke conditie en op meerdere plekken reeds vernieuwd. Verwijderen groen (klein onderhoud); Hardhouten beschoeiing bestaande uit:</p> <ul style="list-style-type: none"> - Palen; - Dekslloof; - Gording; - Planken. <p>Houten deksloof in acceptabele staat, op sommige plekken tekenen van beginnend houtrot; Verwijderen groenaanslag gehele beschoeiing; Los van de kade is een jachthaven met steiger en vingerpielen aanwezig; Op de deksloof zijn enkele aanlegingen en bolders door booteigenaren bevestigd.</p>

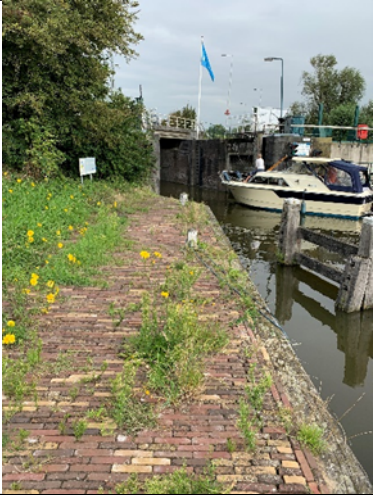
Nummer / ID	Kad0014
	Materiaal	Hout
	Bouwjaar (schatting)

Lengte [m]	27,3 m1
	Hoogte (t.o.v. w.p.)	1,10 m
	Toelichting	Hardhouten beschoeiing met straatwerk
	Conditie score	B
Opmerking(en) inventarisatie	<p>Kade in goede conditie Deksloof in redelijke conditie; Hardhouten beschoeiing bestaande uit:</p> <ul style="list-style-type: none"> - Damwand; - (Klem)gording; - Deksloof. <p>Straatwerk op diverse plekken herstraten (ca. 2 m2, conditiescore E); Straatwerk en kade ontdoen van groen (klein onderhoud); Uitspoeling op enkele plekken waargenomen (ca. 1 m3); 6 st. bolders waargenomen op de kade.</p>

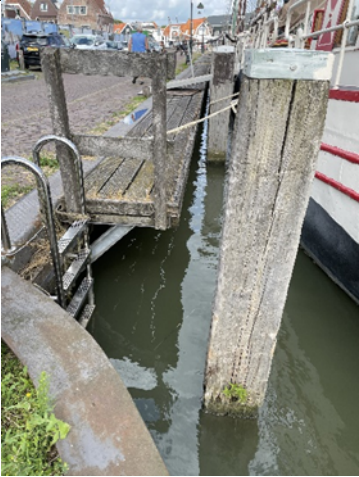
Nummer / ID	Stg0003
	Materiaal	Hout

Bouwjaar (schatting)	
	Afmeting (l x b) [m]	0,80 m x 77,50 m
	Hoogte (t.o.v. w.p.)	62 m2
	Toelichting	Houten steiger
	Conditie score	Constructie: B Deklaag: C
<i>Opmerking(en) inventarisatie</i>	<p>Constructie in goede staat. Houten dek moet vervangen worden. Straatwerk ziet er redelijk uit; Ca. 30 m1 schoprand in slechte staat, moet vervangen worden; Constructie bestaat uit stalen schoren/hoeksteunen; Voorstel om een houten spijkerstrip op schoren/hoeksteunen te bevestigen, zodat nieuwe dekplanken met schroeven bevestigd kunnen worden; Dek aan rechterzijde (vanaf de wal) is in zeer slechte staat, voorstel om dek direct te vervangen; Hoogte t.o.v. van waterpeil en bovenkant dek 0,98 m1; Hekwerk aan rechterzijde (vanaf de wal) is in zeer slechte staat (conditiescore: D). Houtwerk hangt vrijwel los; Dek ligt tegen een stalen damwandconstructie met deksloof aan; 12 st. aanlegbolders nabij steiger geconstateerd;</p>

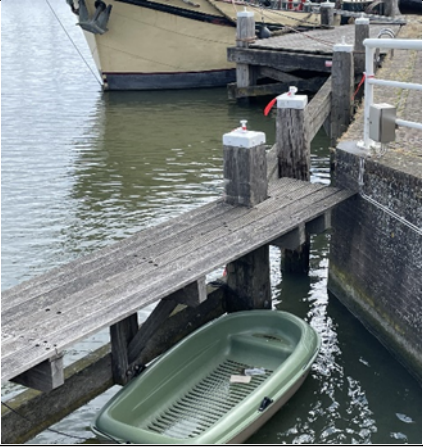
Nummer / ID	Stg0004
	Materiaal	Hout
	Bouwjaar (schatting)	
	Afmeting (l x b) [m]	
	Hoogte (t.o.v. w.p.)	17 m2
	Toelichting	Driehoeksvorm steiger
	Conditie score	Constructie: D Deklaag: D
<i>Opmerking(en) inventarisatie</i>	<p>Constructie in matige staat, dek in matige staat Afmeerpalen zijn onderdeel van de steiger; Reddingstrap (RVS) naast steigerconstructie; Steigerconstructie lijkt onderdeel van remmingswerk;</p>

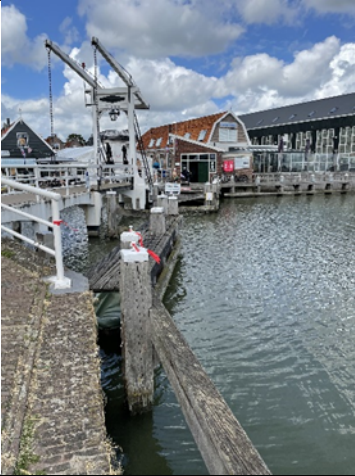
Nummer / ID	Stg0005
	Materiaal	Hout
	Bouwjaar (schatting)

Afmeting (l x b) [m]	0,85 m x 7,30 m
	Hoogte (t.o.v. w.p.)	17 m2
	Toelichting	
	Conditie score	Constructie: D Deklaag: D
<i>Opmerking(en) inventarisatie</i>	Constructie in matige staat, dek in matige staat Voorstel: remmingswerk vernieuwen en dekdelen met safe grip aanbrenge; Steiger onderdeel van remmingswerk;

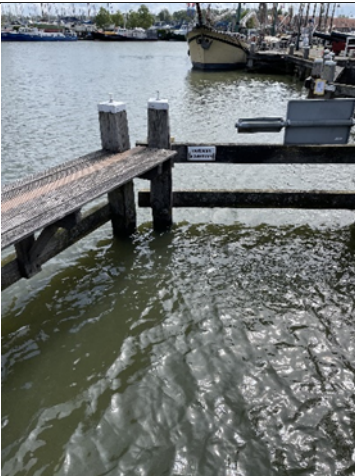
Nummer / ID	Stg0006
	Materiaal	Hout
	Bouwjaar (schatting)	
	Afmeting (l x b) [m]	1,0 m x 4,00 m
	Hoogte (t.o.v. w.p.)	4 m2
	Toelichting	Rechthoekige steiger
	Conditie score	Constructie: B Deklaag: D
<i>Opmerking(en) inventarisatie</i>	Constructie in redelijke staat, dek in matige staat Afmeerpalen zijn onderdeel van de steiger Steigerconstructie lijkt onderdeel van remmingswerk Steiger dek is niet voorzien van safe grip of een slijtlaag 1 dekdeel is recent vervangen (andere kleur)

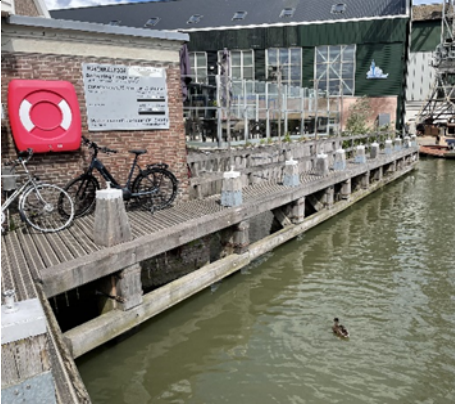
Nummer / ID	Stg0007
	Materiaal	Hout

Bouwjaar (schatting)	
	Afmeting (l x b) [m]	
	Hoogte (t.o.v. w.p.)	70 m2
	Toelichting	Steiger bestaat uit meerdere delen
	Conditie score	Constructie: B Deklaag: A
<i>Opmerking(en) inventarisatie</i>	<p>Houten dek met safegrip in goede staat. Constructie in redelijke staat. Dekdelen lijken recent vervangen te zijn; 13 st. afmeerpalen zijn onderdeel van de steigerconstructie;</p>

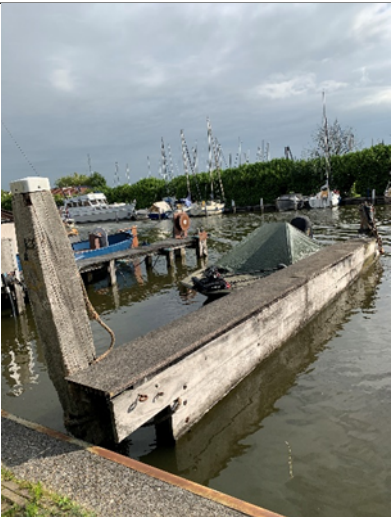
Nummer / ID	Stg0008
	Materiaal	Hout
	Afmeting (l x b) [m]	10,00 m x 1,30 m
	Hoogte (t.o.v. w.p.)	13 m2
	Toelichting	Vingerpier
	Conditie score	Constructie: C Deklaag: C
<i>Opmerking(en) inventarisatie</i>	<p>Steiger in matige staat Aan de steiger zijn houten planken en aanlegingen bevestigd door derden; Op het bestaande dek zijn twee krafton (kunststof) dekdelen bevestigd; Tegelijkertijd met naastgelegen steigers vervangen; In nieuwe situatie steiger aanbrengen van hardhout of KLP (o.g.)</p>

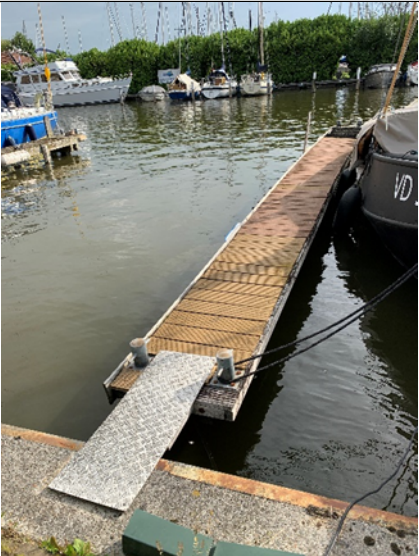
Nummer / ID	Stg0010
	Materiaal	Hout
	Bouwjaar (schatting)	
	Afmeting (l x b) [m]	10,00 m x 1,30 m
	Hoogte (t.o.v. w.p.)	13 m2
	Toelichting	Vingerpier
	Conditie score	Constructie: C Deklaag: C
<i>Opmerking(en) inventarisatie</i>

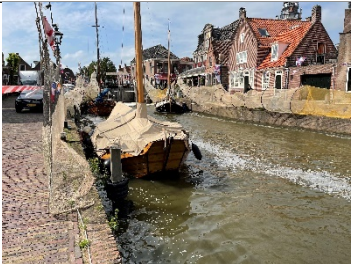
Nummer / ID	Wbm0001
	Naam	Havendeel 2, Harlingenburgwal
	Waterdiepte	1,60 tot 2,00m
	Streefpeil [m NAP]	Langs de kade -1,70m NAP met een onderwater talud 1:3. Vaargeul -2,0m NAP
	Baggerkwaliteit	Klasse B baggerspecie met verhoogd PFAS-gehalte
	Vaarwegbreedte (l x b)	120m x 20m
	Oppervlakte [m2]	2400 m2
	Verwachte hoeveelheid	1545 m3
	Toelichting	
	Conditie score	C
<i>Opmerking(en) inventarisatie</i>	Waterbodem bevindt zich 20 tot 30 cm hoger dan gewenste vaargeul

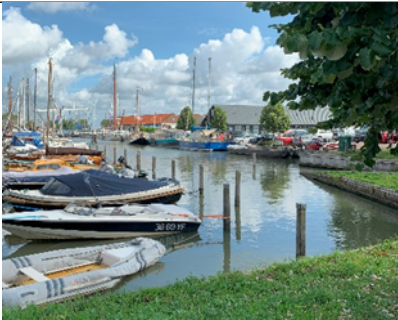
Nummer / ID	Wbm0002
	Naam	Haven 1: 't Prooyen
	Waterdiepte	1,20 tot 2,30m
	Streefpeil [m NAP]	Langs de kade -1,70m NAP met een onderwater talud 1:3. Vaargeul -2,0m NAP
	Baggerkwaliteit	Verwachte klasse B baggerspecie met verhoogd PFAS-gehalte
	Vaarwegbreedte (l x b)	290m x 30m
	Oppervlakte [m2]	8700 m2
	Verwachte hoeveelheid	450 m3
	Toelichting	
	Conditie score	A
<i>Opmerking(en) inventarisatie</i>	Waterbodem bevindt zich grotendeels op diepte. Bij de oevers is de haven niet op diepte. Dit heeft geen belemmering onder de steigers
